L 28/ Leyenstraße

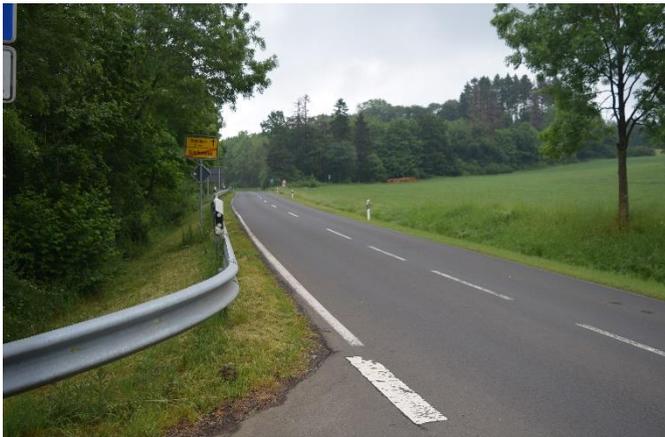
Grabenentwässerung L 28, entgegen der Fließrichtung

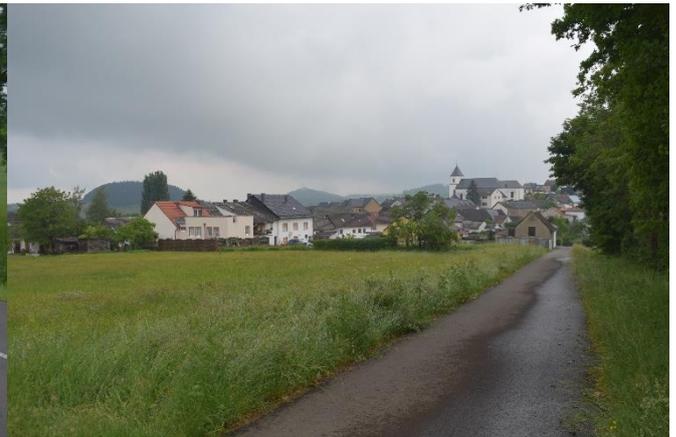
Hauptstraße: Grünfläche und Graben (rechts des Weges)

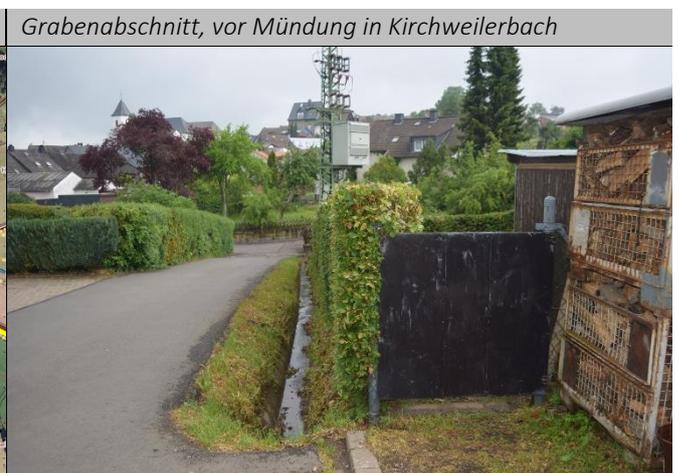
Grabenabschnitt, vor Mündung in Kirchweilerbach

welches der Graben ordnungsgemäß in den Kirchweilerbach entwässert, noch Kapazität. In diesem Zusammenhang ist jedoch anzumerken, dass auch nach einer Reprofilierung des Grabens eine hydraulische Überlastung des nachfolgenden Abschnitts zu erwarten ist, da hier zum einen der Abfluss in den Kirchweilerbach geleitet wird und das Gewässer zugleich verrohrt. Auch ein solcher Fall hatte sich bei Hochwasserführung des Kirchweilerbaches zugetragen, sodass das Einlassbauwerk 2016 massiv überströmt wurde. Verschärfend hinzu kommt der Strommast, welcher sich in einem solchen Versagensfall im potenziellen Abflusskorridor befindet.

*Ziel* Durch Unterhaltung des entlang der Landesstraße verlaufenden Entwässerungsgrabens sowie der Durchlassbauwerke kann einer unmittelbaren Überlastung bei Starkregenabfluss vorgebeugt und die Situation möglichst lange funktionsfähig gehalten werden. Mittels einer Reprofilierung soll außerdem die hydraulische Kapazität des nach Norden verlaufenden Grabens wieder vollumfänglich nutzbar gemacht werden, um die ordnungsgemäße Abflusssituation zu verbessern.

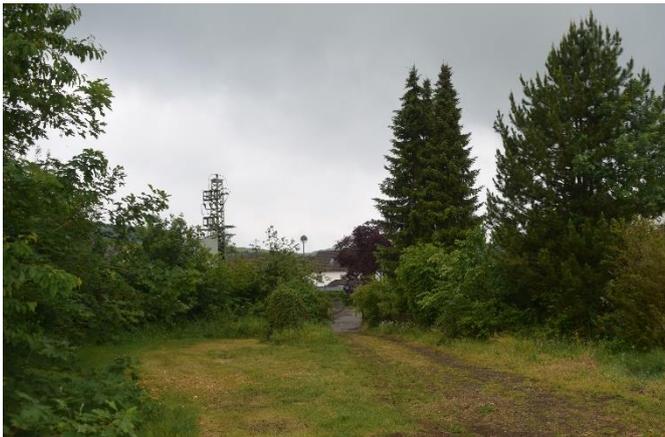
Potenzialbereich für Treibgutfang (Gewässer links)

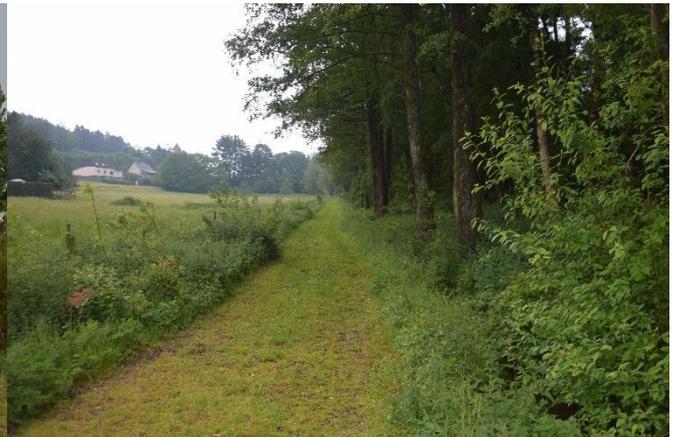
Kirchweilerbach: Fließabschnitt entlang der Weiheranlage

Im weiteren Fließverlauf läuft der Bach im Nebenschluss einer Weiheranlage, bevor er östlich der Hauptstraße verrohrt. Im Bereich der Zuleitung zum Teich besteht dringender Unterhaltungsbedarf. Das Absetzbecken ist erheblich verschlammmt, sodass eine Entlastung im Hochwasserfall nur bedingt möglich ist und der Hauptanteil der Wasserlast gerichtet im Bachlauf zum Einlassbauwerk an der Hauptstraße geführt wird. Grundsätzlich unklar ist, wann die Weiheranlage zum letzten Mal unterhalten wurde und ob sich diese als zusätzlicher Rückhalteraum bei Starkregen eignen könnte.

<ul style="list-style-type: none"> <li>• Zustandsprüfung der Weiheranlage und Durchführung notwendiger Unterhaltungs- und Sanierungsmaßnahmen unter Berücksichtigung des Zulaufs aus dem Kirchweilerbach, einschließlich des Absetzbeckens</li> <li>• Prüfung der Weiheranlage auf Eignung zur Retention/ Rückhaltung bei Hochwasserabfluss des Kirchweilerbaches</li> </ul> Bei Eignung <ul style="list-style-type: none"> <li>• Absenken des Dauerstaus des Weihers</li> <li>• Umprofilierung der südwestlich angrenzenden Flächen, um Oberflächenabfluss verbessert in die Anlage zu leiten (Ertüchtigung des Zulaufs sowie des Absetzbeckens)</li> </ul>	Eigentümer der Anlage/ VG,	mittelfristig
Aufstellung eines Gewässerunterhaltungskonzeptes zur Sicherstellung einer regelmäßigen und adäquaten Gewässerunterhaltung	VG	laufende Maßnahme
Gemäß der erfassten Handlungsempfehlungen, die aus dem Gewässerunterhaltungskonzept hervorgehen: Sicherstellung der regelmäßigen Unterhaltung des Berlinger Baches	VG	regelmäßig

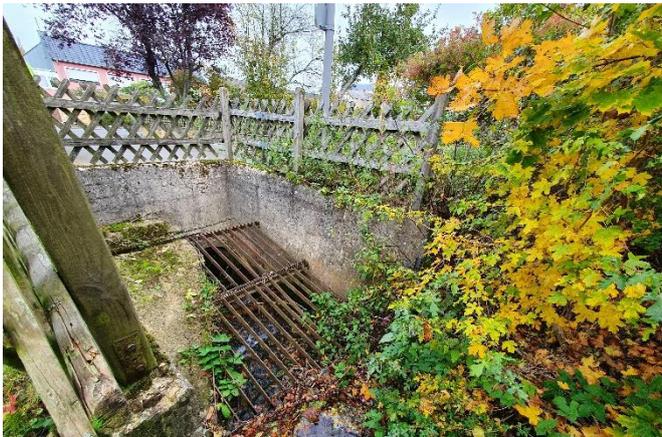
Kirchweilerbach: Einlassbauwerk an Hauptstraße

**Situation** Insgesamt wird der Kirchweilerbach im an die Ortslage angrenzenden Fließabschnitt in erheblichem Umfang mit Treibgut beaufschlagt. Dies führte beim Hochwasserereignis 2016 zum Zusetzen und infolgedessen auch zum Überströmen des Einlassbauwerks an der Hauptstraße, sodass auch ein Hochspannungsbauwerk angeströmt wurde. Der Abfluss wurde dann ins Ortsinnere weitergeleitet, wodurch Anliegergrundstücke betroffen waren. Das Einlassbauwerk, inklusive der Rostanlage, befindet sich in einem sanierungswürdigen Zustand und das Rost ist aufgrund seiner Ausgestaltung nicht zur effektiven Aufnahme von Starkregenabfluss geeignet. Dieser im Starkregenfall ohnehin abflusskritische Bereich wird zusätzlich mit Oberflächenabfluss der nördlich angrenzenden Hangflächen (Flurbereich „Hinter Stoten Haus“) beaufschlagt, der konzentriert über einen Weg weitergeleitet wird.

Maßnahmen	Zuständigkeit	Umsetzung
Sanierung des Einlassbauwerks an der Hauptstraße <ul style="list-style-type: none"> <li>• Installation eines dreidimensionalen Einlassgitters mit schräg gestellten Stäben</li> </ul>	OG	kurzfristig
Aufstellung eines Gewässerunterhaltungskonzeptes zur Sicherstellung einer regelmäßigen und adäquaten Gewässerunterhaltung	VG	laufende Maßnahme
Gemäß der erfassten Handlungsempfehlungen, die aus dem Gewässerunterhaltungskonzept hervorgehen: Sicherstellung der regelmäßigen Unterhaltung des Berlinger Baches	VG	regelmäßig
regelmäßige Unterhaltung der Einlass- und Durchlassbauwerke am Kirchweilerbach	OG	regelmäßig
Herstellung eines Notabflussweges zur Ableitung von Starkregenabfluss über die Straße „Weidenpesch“ in den offenen Gewässerabschnitt des Kirchweilerbaches <ul style="list-style-type: none"> <li>• Berücksichtigung einer Notwasserführung bei künftigen Straßenbaumaßnahmen der Hauptstraße und der Straße „Weidenpesch“</li> <li>• Absenken des Bordsteins zwischen den Grundstücken Weidenpesch 5 und Weidenpesch 7, um Abfluss aus Straße in Bachlauf zu leiten (kurzfristig)</li> <li>• Bei Bedarf und anstehenden Straßenbaumaßnahmen der Weidenpesch-Straße: Berücksichtigung einer Notwasserführung aus Straße in Kirchweilerbach, durch Anpassung der Querneigung der Straße, um Oberflächenabfluss verbessert in Bach abschlagen zu können</li> </ul>	Straßenbaulast-träger	langfristig

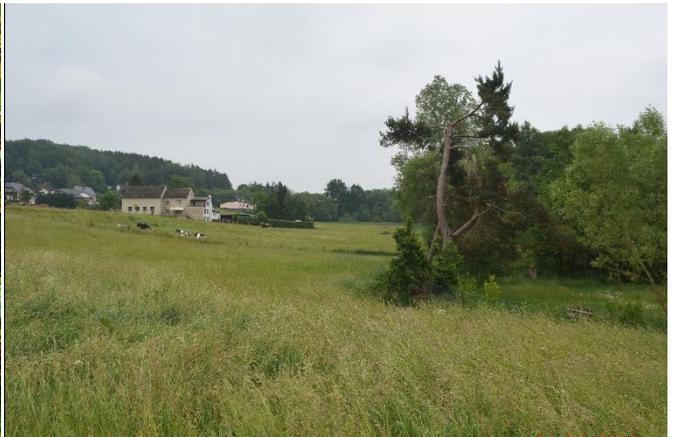
Hangflächen, Flurbereich „Hinter Stoten Haus“

Berücksichtigung des Oberflächenabflusses aus den Flächen des Flurbereiches „Hinter Stoten Haus“ und Vermeidung der Weiterleitung zum ohnehin neuralgischen Bereich, angrenzend zum Einlassbauwerk an der Hauptstraße <ul style="list-style-type: none"> <li>• Prüfung der Einrichtung eines Notabflussweges, über den das Wasser zwischen den Grundstücken Hauptstraße 36 und Hauptstraße 34 bzw. Hauptstraße 32 zur Straße Weidenpesch weitergeleitet und folglich in den offenen Bachlauf abgeschlagen werden kann</li> </ul> in Abstimmung mit Grundstückseigentümern	OG	mittelfristig
Herstellung von Retentionsraum im Fließabschnitt zwischen Kirchweiler und der Mündung in den Hinterweilerbach, um die Gefahrenlage für die Unterlieger zu entlasten <ul style="list-style-type: none"> <li>• durch Schaffung von Kleinstrückhalten an Wegedurchlässen kreuzender Wirtschaftswege (Höherlegung der Wirtschaftswege, ggf. in Kombination mit kleineren Rohrdurchlässen</li> </ul> ggf. im Rahmen einer Gesamtmaßnahme des Hinterweilerbaches/ Berlinger Baches	VG	kurz- bis mittelfristig

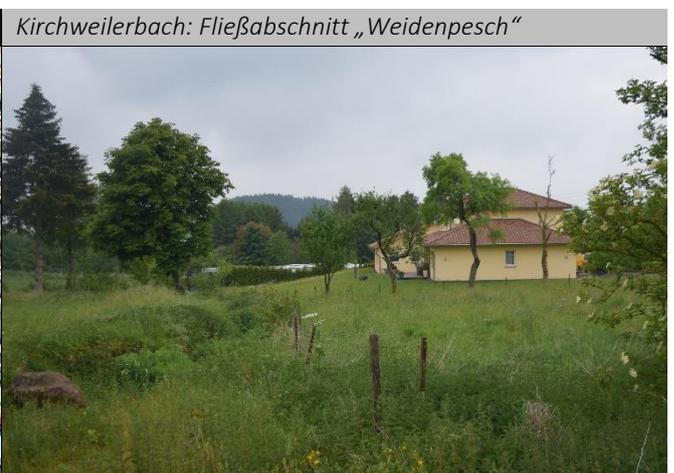
Im Weiteren fließt der Kirchweilerbach parallel zur Straße „Weidenpesch“ wieder in einem offenen Graben und wird hier zusätzlich mit dem Abfluss des Dorfgrabens beaufschlagt, was bei vergangenen Starkregenereignissen wiederholt zur Überlastung des Gewässers führte. Die Grundstücke am Gewässer werden teilweise bis einschließlich der Böschungsoberkante genutzt, - Umstände, die den (schadarmen) Hochwasserabfluss gefährden, da Gegenstände und nicht gesicherte bauliche Anlagen mobilisiert und das nachfolgende Durchlassbauwerk zusetzen können, woraus ein erheblicher Rückstau resultiert, welcher wiederum zum massiven Einstau der vorliegenden Grundstücke führt. Ein weiteres potenzielles Hindernis, welches den notwendigen Abfluss am Durchlass verhindern kann, ist der Nadelholzbestand auf der Böschung vor dem Durchlass, welcher grundsätzlich eine böschungstabilisierende Vegetation verhindert, wodurch es zusätzlich im Hochwasserfall zu Erosion und einem Umstürzen der Bäume kommen kann.

Kirchweilerbach: Fließabschnitt „Weidenpesch“

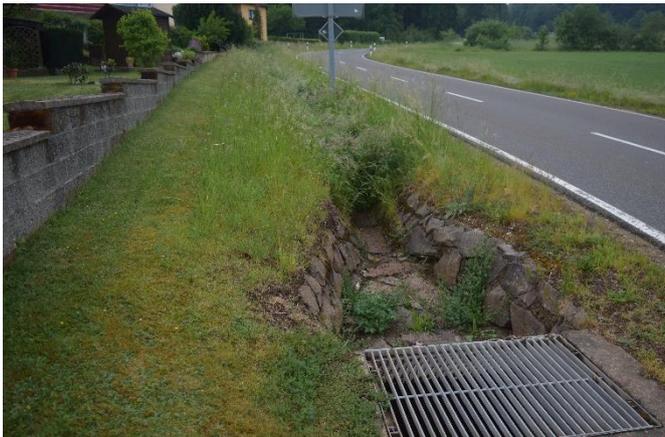
L 27: Blickrichtung entgegen der Fließrichtung

**Situation** Die L 27 (Hauptstraße), von Neroth kommend, wird bei Starkregenereignissen als erheblich wasserführend beschrieben. Sowohl der in Fließrichtung rechts befindliche, straßenseitige Graben als auch die Straße selbst führen zu Oberflächenabfluss in Richtung Bebauung und zu einer zusätzlichen Überlastung des Dorfgrabens. Am Einlassbauwerk des Straßengrabens in die Verrohrung (vor Einmündung der Straße „In den Süren“) kommt es nach Starkregen zum Übertreten auf die Landesstraße. Liegengelassener Grünschnitt nach Unterhaltungsarbeiten potenzieren das Risiko der Überlastung und setzen die Funktionsfähigkeit des Bauwerks herab, sodass auch trotz Kapazität in der Verrohrung kein Wasser mehr aufgenommen werden kann. Im Juli 2021 war das Bauwerk mit Treibgut, Holz sowie Mähgut zugesetzt und nicht mehr aufnahmefähig.

<i>Maßnahmen</i>	<i>Zuständigkeit</i>	<i>Umsetzung</i>
Sicherstellung der regelmäßigen Unterhaltung der Straßenentwässerungseinrichtungen <ul style="list-style-type: none"> <li>Entfernung des Grünschnitts aus dem (potenziellen) Abflusskorridor</li> </ul>	Straßenbaulast-träger	regelmäßig
Bauliche Optimierung des Einlassbauwerks <ul style="list-style-type: none"> <li>ggf. Installation eines flacheren, länger gezogenen Rostes</li> <li>Einfassung des Bauwerks in Fließrichtung, um Abfluss bei Übertritt zu bremsen und verbessert in Verrohrung abzuschlagen</li> </ul>	Straßenbaulast-träger	langfristig
Einmündung Wirtschaftsweg in Hauptstraße (L 27) oberhalb „In den Süren 9“: Errichtung einer Pflastermulde über dem Wegedurchlass des Straßenseitengrabens für den Notabflussweg des übertretenden Wassers zurück in den Graben und zur Vermeidung des Abflusses auf die Straße	OG	mittelfristig
Herstellung eines Notabflussweges zur Ableitung von Oberflächenabfluss in Dorfgraben (unter Voraussetzung der Verbesserung des Hochwasserabflusses des Dorfgrabens) <ul style="list-style-type: none"> <li>u.a. durch (regelmäßiges Abschälen der Wegebankette) und ggf. Abtrag der in Fließrichtung angrenzenden Flächen, um (Not-) Abfluss in Dorfgraben zu gewährleisten</li> <li>ggf. Anlage einer überfahrbaren Mulde in der Straße, um Abfluss verbessert nach Westen abzuschlagen zu können</li> </ul>	OG/ Flächen-eigentümer	kurz- bis mittelfristig, regelmäßig

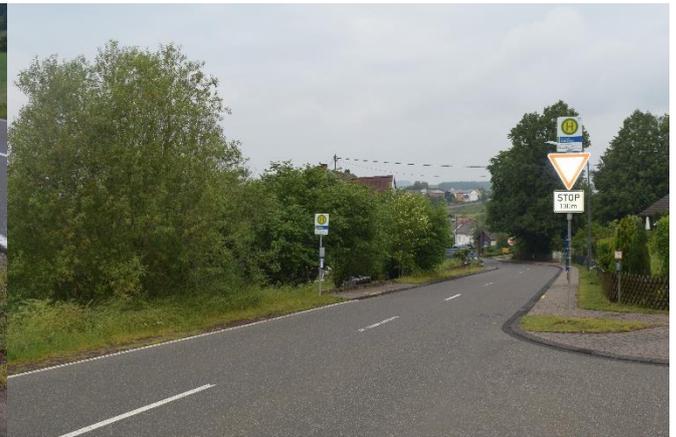
L 27: Blickrichtung Ortsinnere

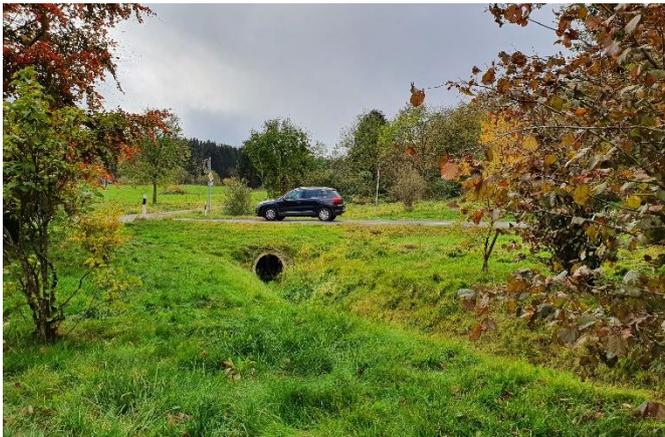
Auslass des Dorfgrabens unter der L 27

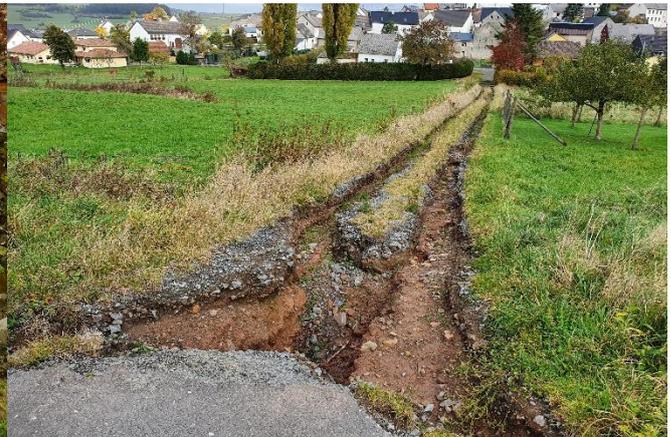
Zerstörter Wirtschaftsweg am Auslass des Dorfgrabens

**Situation** Beim Dorfgraben handelt es sich um ein Gewässer 3. Ordnung, das zwischen der L 27 und dem Kirchweilerbach entlang eines Wirtschaftsweges offen bis zur Einleitung in den zunächst noch verrohrten Kirchweilerbach verläuft, bevor dieser unterhalb des Grundstücks „Weidenpesch 7“ wieder offen fließt. Das Starkregenereignis im Juli 2021 führte dazu, dass der Dorfgraben bereits den Durchlass der L 27 überströmte und es zu einem konzentrierten Abfluss über die Landesstraße auf die Erschließungsstraße des Grundstücks Hauptstraße 5 und den weitergehenden Wirtschaftsweg kam. Das Grundstück und die tieferliegende Garage waren dadurch wiederholt betroffen. Zudem wurde der Wirtschaftsweg am Durchlass des Dorfgrabens ausgespült und durch die Wassermassen zerstört, weil es an der Verrohrung zu Rückstau und einer massiven hydraulischen Überlastung kam. Dabei wurde auch eine Rohrleitung freigespült.

Bei der Erneuerung des Wirtschaftsweges soll dieser höher gelegt werden. Der Bereich des Bachdurchlasses soll so angelegt werden, dass es bei einem Rückstau an der Verrohrung nicht zu einem Abfluss im Weg kommt, sondern das Wasser schadarm in die Wiesen verströmen kann.

<i>Maßnahmen</i>	<i>Zuständigkeit</i>	<i>Umsetzung</i>
Prüfung und Sicherung der freigespülten Rohrleitung	VG/ VG-Werke	Sofortmaßnahme
Erneuerung des Wirtschaftsweges und Höherlegung des Weges zur Vermeidung des Wasserabflusses im Weg bei Rückstau am Gewässerdurchlass	OG	Sofortmaßnahme
Verlegung und Offenlegung des Dorfgrabens bis zur Mündung in den Kirchweilerbach	VG	mittelfristig
Optimierung des Auslassbereiches und hydraulische Verbesserung des Dorfgrabens unter der L 27 durch Umgestaltung gewässerangrenzenden Flächen und Böschungen	LBM/ VG	mittelfristig
Sicherstellung der Eigenvorsorge gegen Starkregenabfluss, Bachhochwasser und Kanalarückstau im Bereich Hauptstraße 5 und der Straße „Weidenpesch“	Anlieger/ Betroffene	kurzfristig

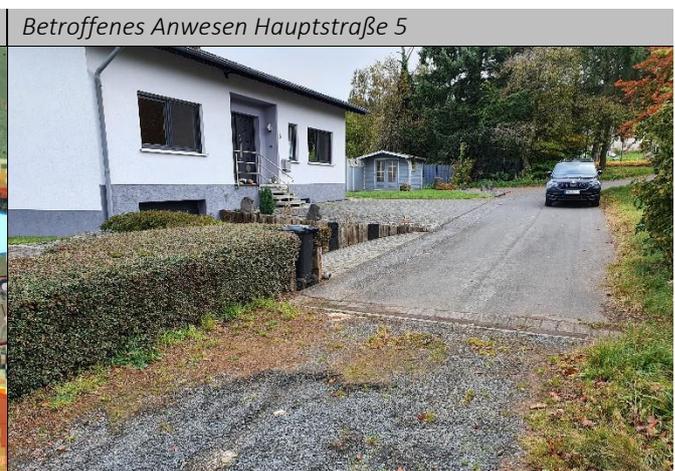
Betroffenes Anwesen Hauptstraße 5

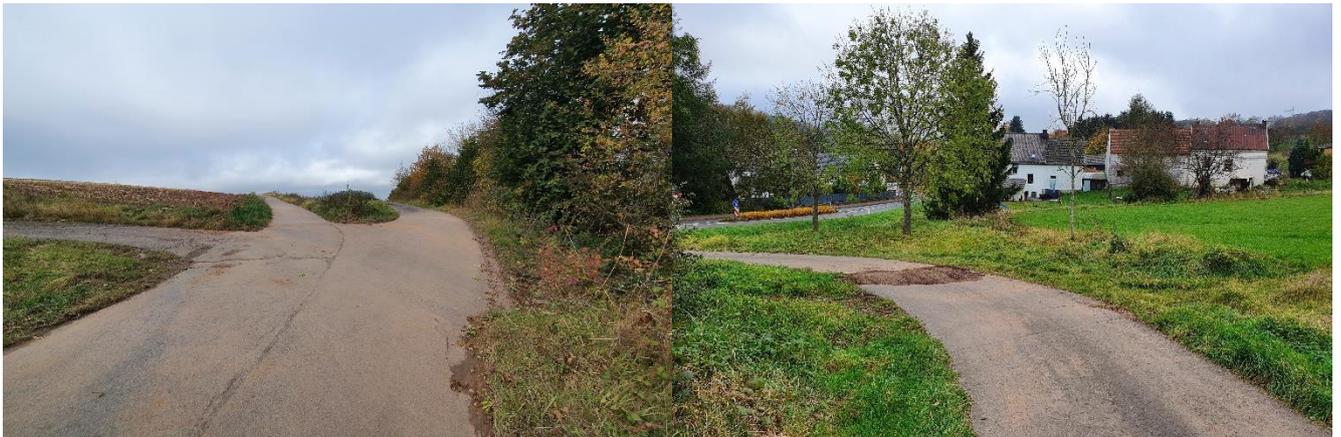
Landwirtschaftliche Flächen am Wirtschaftsweg | Aufwallung zur Unterbrechung des Abflusses im Weg

**Situation** Von den landwirtschaftlichen Flächen am Wirtschaftsweg sowie entlang der Wege selbst kam es beim letzten Starkregenereignis zu wild abfließendem Wasser und Bodenmaterial. Kurzfristig angelegte Abschläge und Barrieren sollen den gezielten Abfluss im Weg und in den Bereich Straßendurchlasses des Dorfgrabens unter der L 27 unterbinden. Der Dorfgraben selbst war ebenfalls im Abschnitt zwischen der L 27 (Bereich Hauptstraße 3-5) hochwasserführend.

Maßnahmen	Zuständigkeit	Umsetzung
Anlage von Abschlägen im Weg, dauerhafte Herstellung der Aufwallung im Weg zur Unterbrechung des gezielten Abflusses zur L 27	OG	mittelfristig
Anpassung der Flächenbewirtschaftung auf den Nutzflächen am Wirtschaftsweg zur Vermeidung von Bodenerosion	Flächennutzer	dauerhaft

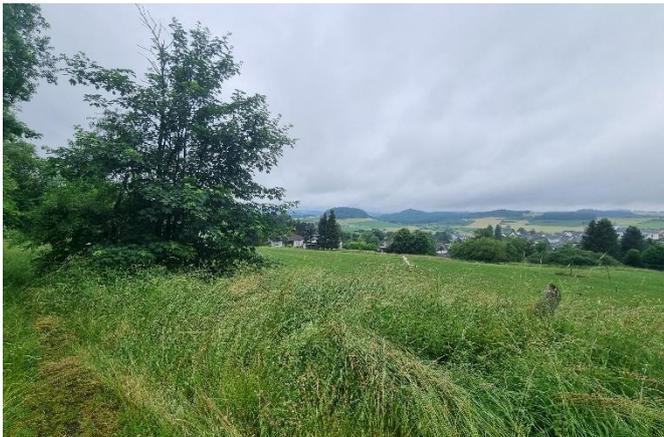
Hangflächen und Wirtschaftsweg „In den Süren“

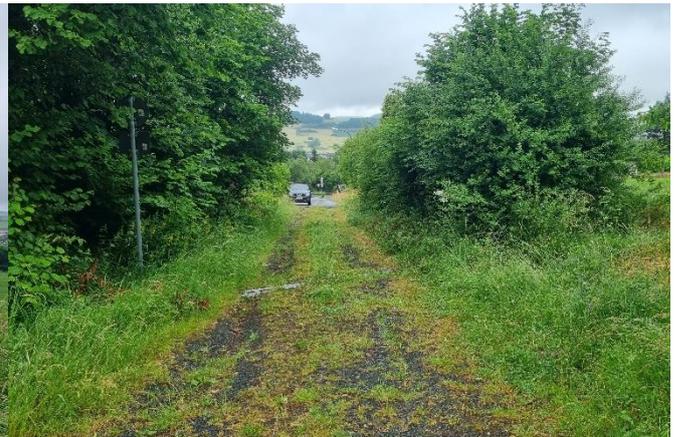
Weg, Blickrichtung „In den Süren“
