L 28/ Leyenstraße

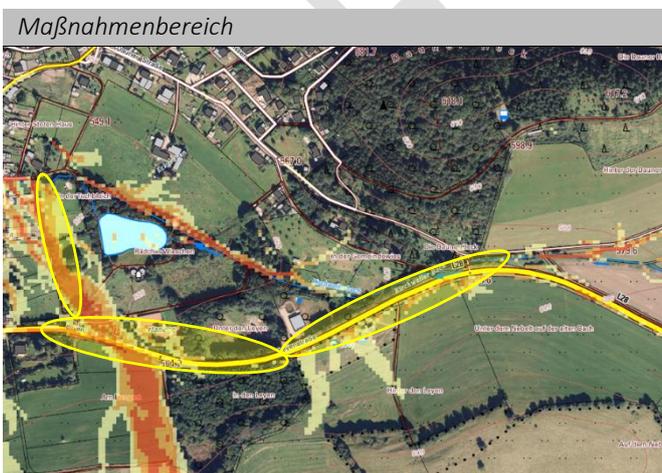
Maßnahmenbereich

**Situation** Über die Landesstraße, innerorts Leyenstraße, werden bei Starkregen erhebliche Mengen an Oberflächenabfluss aus östlicher Richtung in die bebaute Ortslage geleitet. Die ordnungsgemäße Straßentwässerung wird in Fließrichtung rechtsseitig, in einem Graben geführt und passiert mehrere Durchlassbauwerke im Außengebiet. Nach einer weiteren temporären Verrohrung auf Höhe der Freizeitanlage wird die Straßentwässerung in einem überwiegend offenen Graben dem Kirchweilerbach zugeführt. Bei vergangenen Starkregenereignissen kam es wiederholt zur Überlastung der beschriebenen Entwässerungseinrichtungen, welche Berichten zufolge besonders auf die nicht ausreichende Unterhaltung der Grabensysteme, einschließlich der Durchlassbauwerke zurückzuführen ist. In diesem Zusammenhang wurde seitens der Ortsvertreter darauf hingewiesen, dass der Graben, auch bei Starkregenabfluss, ausschließlich mit Wasser, nicht mit Treibgut oder ähnlichem, beaufschlagt wird, und dass bei einem der letzten Ereignisse hauptsächlich der liegengeliebene Rasenschnitt zum Zusetzen und infolgedessen zum Versagen des Durchlassbauwerks auf Höhe der Freizeitanlage führte. Bei Überlastung des Bauwerks, fließt der Oberflächenabfluss über den angrenzenden Fußweg nach Norden, auf die angrenzende Grünfläche ab. Dies führt zu einer erheblichen Gefährdung des angrenzenden Bebauungsriegels der Hauptstraße. Mindestens zwei Objekte waren hierdurch bereits betroffen. Verschärfend hinzu kommen alte Drainageleitungen im Bereich der Grünfläche. Der Graben, der entlang des Fußweges verläuft, befindet sich ebenso in keinem guten Unterhaltungszustand und ist zusätzlich nicht ausreichend profiliert. Infolgedessen trat das Wasser auf Höhe des Grundstücks Hauptstraße 22 über (ab hier ist die Grabenstruktur kaum mehr erkennbar) und der Hauptanteil des Abflusses aus dem Graben floss über den Fußweg und anschließend über die Hauptstraße ab. Berichten zufolge hatte das Rohr, über

welches der Graben ordnungsgemäß in den Kirchweilerbach entwässert, noch Kapazität. In diesem Zusammenhang ist jedoch anzumerken, dass auch nach einer Reprofilierung des Grabens eine hydraulische Überlastung des nachfolgenden Abschnitts zu erwarten ist, da hier zum einen der Abfluss in den Kirchweilerbach geleitet wird und das Gewässer zugleich verrohrt. Auch ein solcher Fall hatte sich bei Hochwasserführung des Kirchweilerbaches zugetragen, sodass das Einlassbauwerk 2016 massiv überströmt wurde. Verschärfend hinzu kommt der Strommast, welcher sich in einem solchen Versagensfall im potenziellen Abflusskorridor befindet.

*Ziel* Durch Unterhaltung des entlang der Landesstraße verlaufenden Entwässerungsgrabens sowie der Durchlassbauwerke kann einer unmittelbaren Überlastung bei Starkregenabfluss vorgebeugt und die Situation möglichst lange funktionsfähig gehalten werden. Mittels einer Reprofilierung soll außerdem die hydraulische Kapazität des nach Norden verlaufenden Grabens wieder vollumfänglich nutzbar gemacht werden, um die ordnungsgemäße Abflusssituation zu verbessern.

<i>Maßnahmen</i>	<i>Zuständigkeit</i>	<i>Umsetzung</i>
Regelmäßige Kontrolle und Unterhaltung des straßenseitigen Entwässerungsgrabens sowie der Durchlässe, Sicherstellung der Funktionsfähigkeit und Freihaltung der Durchlässe	Straßenbaulast-träger	kurzfristig
Klärung der Zuständigkeiten für den Graben entlang des Fußweges, dann <ul style="list-style-type: none"> <li>• Ertüchtigung des Grabens durch Reprofilierung</li> <li>• Sicherstellung der regelmäßigen Unterhaltung</li> </ul>	OG/ Straßenbaulast-träger	kurzfristig, regelmäßig
Prüfung der alten Drainageleitungen unter der Grünfläche zur Zustandserfassung; ggf. Entfernung der Einrichtungen	OG	kurzfristig
Erhöhung der privaten Eigenvorsorge entsprechend der eigenen Gefahrenlage	Anlieger, Betroffene	kurzfristig

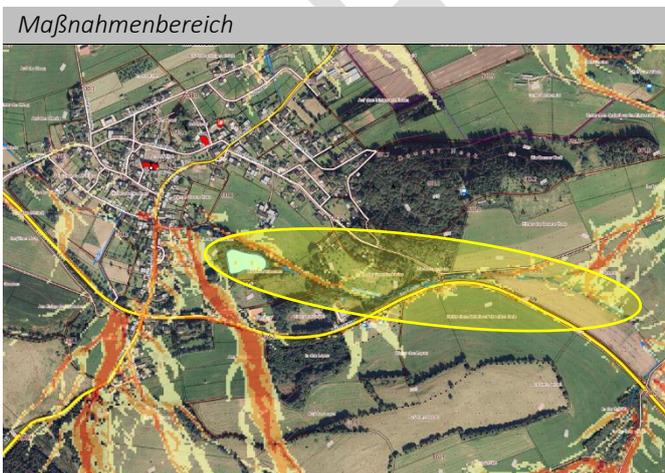
Maßnahmenbereich

Im weiteren Fließverlauf läuft der Bach im Nebenschluss einer Weiheranlage, bevor er östlich der Hauptstraße verrohrt. Im Bereich der Zuleitung zum Teich besteht dringender Unterhaltungsbedarf. Das Absetzbecken ist erheblich verschlammmt, sodass eine Entlastung im Hochwasserfall nur bedingt möglich ist und der Hauptanteil der Wasserlast gerichtet im Bachlauf zum Einlassbauwerk an der Hauptstraße geführt wird. Grundsätzlich unklar ist, wann die Weiheranlage zum letzten Mal unterhalten wurde und ob sich diese als zusätzlicher Rückhalteraum bei Starkregen eignen könnte.

Maßnahmen	Zuständigkeit	Umsetzung
Wasserbauliche Umgestaltung des Kirchweilerbaches/ Durchführung von Unterhaltungsmaßnahmen mit Beitrag zur Überflutungsvorsorge <ul style="list-style-type: none"> <li>• Herstellung von zusätzlichem Retentionsraum im bewaldeten Fließabschnitt: Nutzung naturnaher Gegebenheiten, Aufweitung des Abflussquerschnitts u.a.</li> <li>• Ertüchtigung des Gewässerlaufes/ Reprofilierung des Grabens, im Abschnitt entlang der Weiheranlage, um Wasserübertritt auf nördlich angrenzende Flächen zu verhindern</li> <li>• Einrichtung eines Treibgutfangs im Fließabschnitt zwischen der Weiheranlage und dem Einlassbauwerk an der Hauptstraße unter Berücksichtigung einer guten Zugänglichkeit zur Reinigung und Unterhaltung (mit Bezug zu Gewässerabschnitt, s. Steckbrief Nr. 3):</li> <li>• Aufweitung und ggf. Reprofilierung des Bachbettes im Abschnitt „Weidenpesch“</li> <li>• Entfernung der Nadelgehölze von Böschung vor Durchlass an Gerolsteiner Straße</li> </ul>	VG	kurz- bis mittelfristig

<ul style="list-style-type: none"> <li>• Zustandsprüfung der Weiheranlage und Durchführung notwendiger Unterhaltungs- und Sanierungsmaßnahmen unter Berücksichtigung des Zulaufs aus dem Kirchweilerbach, einschließlich des Absetzbeckens</li> <li>• Prüfung der Weiheranlage auf Eignung zur Retention/ Rückhaltung bei Hochwasserabfluss des Kirchweilerbaches</li> </ul> Bei Eignung <ul style="list-style-type: none"> <li>• Absenken des Dauerstaus des Weihers</li> <li>• Umprofilierung der südwestlich angrenzenden Flächen, um Oberflächenabfluss verbessert in die Anlage zu leiten (Ertüchtigung des Zulaufs sowie des Absetzbeckens)</li> </ul>	Eigentümer der Anlage/ VG,	mittelfristig
Aufstellung eines Gewässerunterhaltungskonzeptes zur Sicherstellung einer regelmäßigen und adäquaten Gewässerunterhaltung	VG	laufende Maßnahme
Gemäß der erfassten Handlungsempfehlungen, die aus dem Gewässerunterhaltungskonzept hervorgehen: Sicherstellung der regelmäßigen Unterhaltung des Berlinger Baches	VG	regelmäßig

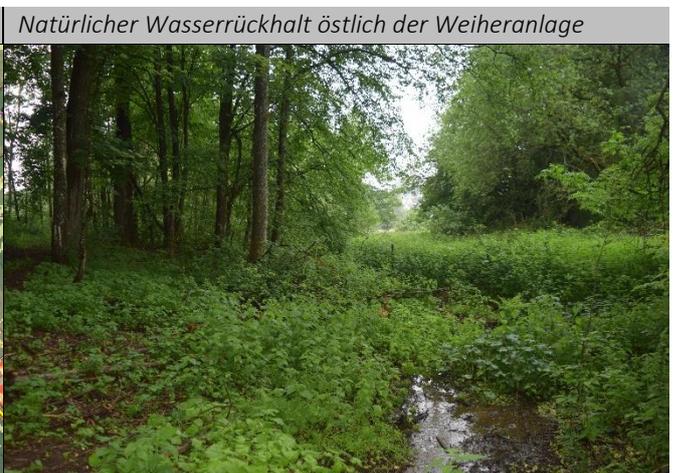
Natürlicher Wasserrückhalt östlich der Weiheranlage

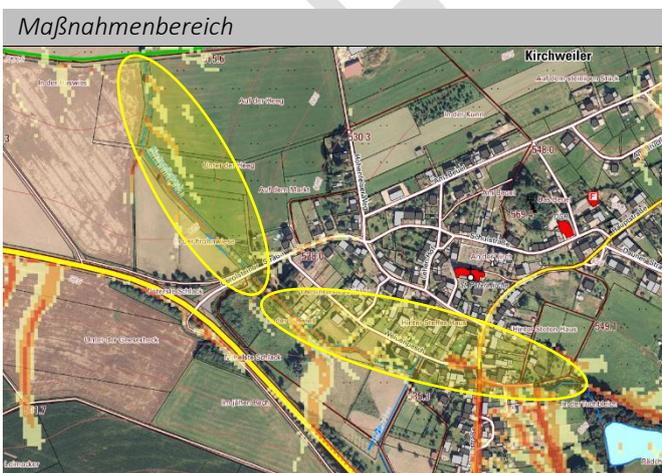
Maßnahmenbereich

**Situation** Insgesamt wird der Kirchweilerbach im an die Ortslage angrenzenden Fließabschnitt in erheblichem Umfang mit Treibgut beaufschlagt. Dies führte beim Hochwasserereignis 2016 zum Zusetzen und infolgedessen auch zum Überströmen des Einlassbauwerks an der Hauptstraße, sodass auch ein Hochspannungsbauwerk angeströmt wurde. Der Abfluss wurde dann ins Ortsinnere weitergeleitet, wodurch Anliegergrundstücke betroffen waren. Das Einlassbauwerk, inklusive der Rostanlage, befindet sich in einem sanierungswürdigen Zustand und das Rost ist aufgrund seiner Ausgestaltung nicht zur effektiven Aufnahme von Starkregenabfluss geeignet. Dieser im Starkregenfall ohnehin abflusskritische Bereich wird zusätzlich mit Oberflächenabfluss der nördlich angrenzenden Hangflächen (Flurbereich „Hinter Stoten Haus“) beaufschlagt, der konzentriert über einen Weg weitergeleitet wird.

Im Weiteren fließt der Kirchweilerbach parallel zur Straße „Weidenpesch“ wieder in einem offenen Graben und wird hier zusätzlich mit dem Abfluss des Dorfgrabens beaufschlagt, was bei vergangenen Starkregenereignissen wiederholt zur Überlastung des Gewässers führte. Die Grundstücke am Gewässer werden teilweise bis einschließlich der Böschungsoberkante genutzt, - Umstände, die den (schadarmen) Hochwasserabfluss gefährden, da Gegenstände und nicht gesicherte bauliche Anlagen mobilisiert und das nachfolgende Durchlassbauwerk zusetzen können, woraus ein erheblicher Rückstau resultiert, welcher wiederum zum massiven Einstau der vorliegenden Grundstücke führt. Ein weiteres potenzielles Hindernis, welches den notwendigen Abfluss am Durchlass verhindern kann, ist der Nadelholzbestand auf der Böschung vor dem Durchlass, welcher grundsätzlich eine böschungstabilisierende Vegetation verhindert, wodurch es zusätzlich im Hochwasserfall zu Erosion und einem Umstürzen der Bäume kommen kann.

Maßnahmen	Zuständigkeit	Umsetzung
Sanierung des Einlassbauwerks an der Hauptstraße <ul style="list-style-type: none"> <li>• Installation eines dreidimensionalen Einlassgitters mit schräg gestellten Stäben</li> </ul>	OG	kurzfristig
Aufstellung eines Gewässerunterhaltungskonzeptes zur Sicherstellung einer regelmäßigen und adäquaten Gewässerunterhaltung	VG	laufende Maßnahme
Gemäß der erfassten Handlungsempfehlungen, die aus dem Gewässerunterhaltungskonzept hervorgehen: Sicherstellung der regelmäßigen Unterhaltung des Berlinger Baches	VG	regelmäßig
regelmäßige Unterhaltung der Einlass- und Durchlassbauwerke am Kirchweilerbach	OG	regelmäßig
Herstellung eines Notabflussweges zur Ableitung von Starkregenabfluss über die Straße „Weidenpesch“ in den offenen Gewässerabschnitt des Kirchweilerbaches <ul style="list-style-type: none"> <li>• Berücksichtigung einer Notwasserführung bei künftigen Straßenbaumaßnahmen der Hauptstraße und der Straße „Weidenpesch“</li> <li>• Absenken des Bordsteins zwischen den Grundstücken Weidenpesch 5 und Weidenpesch 7, um Abfluss aus Straße in Bachlauf zu leiten (kurzfristig)</li> <li>• Bei Bedarf und anstehenden Straßenbaumaßnahmen der Weidenpesch-Straße: Berücksichtigung einer Notwasserführung aus Straße in Kirchweilerbach, durch Anpassung der Querneigung der Straße, um Oberflächenabfluss verbessert in Bach abschlagen zu können</li> </ul>	Straßenbaulast-träger	langfristig

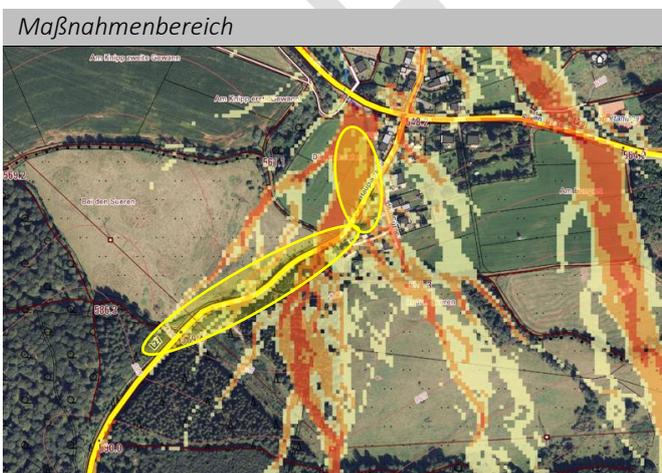
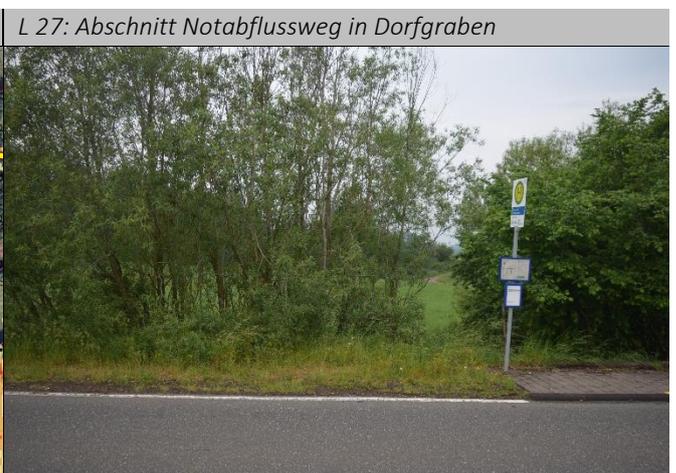
**Situation** Die L 27 (Hauptstraße), von Neroth kommend, wird bei Starkregenereignissen als erheblich wasserführend beschrieben. Sowohl der in Fließrichtung rechts befindliche, straßenseitige Graben als auch die Straße selbst führen zu Oberflächenabfluss in Richtung Bebauung und zu einer zusätzlichen Überlastung des Dorfgrabens. Am Einlassbauwerk des Straßengrabens in die Verrohrung (vor Einmündung der Straße „In den Süren“) kommt es nach Starkregen zum Übertreten auf die Landesstraße. Liegengelassener Grünschnitt nach Unterhaltungsarbeiten potenzieren das Risiko der Überlastung und setzen die Funktionsfähigkeit des Bauwerks herab, sodass auch trotz Kapazität in der Verrohrung kein Wasser mehr aufgenommen werden kann. Im Juli 2021 war das Bauwerk mit Treibgut, Holz sowie Mähgut zugesetzt und nicht mehr aufnahmefähig.

**Ziel** Bei Unterhaltung der straßenseitigen Entwässerungsgräben, ist darauf zu achten, dass der anfallende Grünschnitt gänzlich aus dem Graben, einschließlich der umgebenden Flächen entfernt wird, sodass nicht zusätzlich Material den Rechen am Einlassbauwerk zusetzt und zumindest so viel Wasser aufgenommen werden kann, wie der Kanal Kapazitäten hat.  
Für das in der Straße geführte Wasser sowie für den Fall, dass der Einlass zugesetzt oder nicht mehr aufnahmefähig ist, soll ein Notabfluss in den Dorfgraben hergerichtet werden, um einen weiteren, unkontrollierten Abfluss in die Ortslage zu vermeiden. Dies wird zwangsläufig zu einer zusätzlichen Wasserlast im Dorfgraben führen und ist somit ausschließlich mit entsprechender Verbesserung des Hochwasserabflusses des Gewässers zu vereinen.

<i>Maßnahmen</i>	<i>Zuständigkeit</i>	<i>Umsetzung</i>
Sicherstellung der regelmäßigen Unterhaltung der Straßenentwässerungseinrichtungen <ul style="list-style-type: none"> <li>Entfernung des Grünschnitts aus dem (potenziellen) Abflusskorridor</li> </ul>	Straßenbaulast-träger	regelmäßig
Bauliche Optimierung des Einlassbauwerks <ul style="list-style-type: none"> <li>ggf. Installation eines flacheren, länger gezogenen Rostes</li> <li>Einfassung des Bauwerks in Fließrichtung, um Abfluss bei Übertritt zu bremsen und verbessert in Verrohrung abzuschlagen</li> </ul>	Straßenbaulast-träger	langfristig
Einmündung Wirtschaftsweg in Hauptstraße (L 27) oberhalb „In den Süren 9“: Errichtung einer Pflastermulde über dem Wegedurchlass des Straßenseitengrabens für den Notabflussweg des übertretenden Wassers zurück in den Graben und zur Vermeidung des Abflusses auf die Straße	OG	mittelfristig
Herstellung eines Notabflussweges zur Ableitung von Oberflächenabfluss in Dorfgraben (unter Voraussetzung der Verbesserung des Hochwasserabflusses des Dorfgrabens) <ul style="list-style-type: none"> <li>u.a. durch (regelmäßiges Abschälen der Wegebankette) und ggf. Abtrag der in Fließrichtung angrenzenden Flächen, um (Not-) Abfluss in Dorfgraben zu gewährleisten</li> <li>ggf. Anlage einer überfahrbaren Mulde in der Straße, um Abfluss verbessert nach Westen abzuschlagen zu können</li> </ul>	OG/ Flächen-eigentümer	kurz- bis mittelfristig, regelmäßig

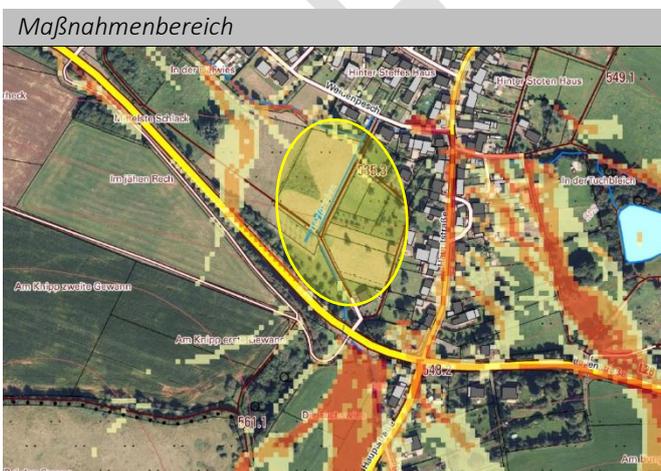
Maßnahmenbereich

**Situation** Beim Dorfgraben handelt es sich um ein Gewässer 3. Ordnung, das zwischen der L 27 und dem Kirchweilerbach entlang eines Wirtschaftsweges offen bis zur Einleitung in den zunächst noch verrohrten Kirchweilerbach verläuft, bevor dieser unterhalb des Grundstücks „Weidenpesch 7“ wieder offen fließt. Das Starkregenereignis im Juli 2021 führte dazu, dass der Dorfgraben bereits den Durchlass der L 27 überströmte und es zu einem konzentrierten Abfluss über die Landesstraße auf die Erschließungsstraße des Grundstücks Hauptstraße 5 und den weitergehenden Wirtschaftsweg kam. Das Grundstück und die tieferliegende Garage waren dadurch wiederholt betroffen. Zudem wurde der Wirtschaftsweg am Durchlass des Dorfgrabens ausgespült und durch die Wassermassen zerstört, weil es an der Verrohrung zu Rückstau und einer massiven hydraulischen Überlastung kam. Dabei wurde auch eine Rohrleitung freigespült.

**Ziel** Um den Engpass am Wirtschaftsweg im Bereich Hauptstraße 5 zu entschärfen und ebenso die Einleitung des Dorfgrabens in den Kirchweilerbach verträglicher herzustellen, ist eine Verlegung des Gewässers und offene Wasserführung sowie Einleitung in den Kirchweilerbach sinnvoll. Damit würde auch die Überlastung des Bereiches der bisherigen Einleitung in Kirchweilerbach (zwischen den Grundstücken „Weidenpesch 7“ und „Weidenpesch 5“) zukünftig verhindert. Eine Verlegung des Dorfgrabens über die Wiese und entlang der vorhandenen Tiefenlinie – dem vermutlich auch ursprünglichen Verlauf des Baches –, auch durch die Fläche des Wildgeheges, kann die Situation deutlich entlasten. Da es sich bei den Nutzflächen um private Flächen handelt, ist ein solches Gewässerprojekt nur in Abstimmung und unter Beteiligung der Flächeneigentümer umsetzbar. Ein Flächenkauf ist für den maßnahmenträger ggf. über die Aktion Blau möglich. Im Bereich der Tannen

<i>Maßnahmen</i>	<i>Zuständigkeit</i>	<i>Umsetzung</i>
Prüfung und Sicherung der freigespülten Rohrleitung	VG/ VG-Werke	Sofortmaßnahme
Erneuerung des Wirtschaftsweges und Höherlegung des Weges zur Vermeidung des Wasserabflusses im Weg bei Rückstau am Gewässerdurchlass	OG	Sofortmaßnahme
Verlegung und Offenlegung des Dorfgrabens bis zur Mündung in den Kirchweilerbach	VG	mittelfristig
Optimierung des Auslassbereiches und hydraulische Verbesserung des Dorfgrabens unter der L 27 durch Umgestaltung gewässerangrenzenden Flächen und Böschungen	LBM/ VG	mittelfristig
Sicherstellung der Eigenvorsorge gegen Starkregenabfluss, Bachhochwasser und Kanalarückstau im Bereich Hauptstraße 5 und der Straße „Weidenpesch“	Anlieger/ Betroffene	kurzfristig

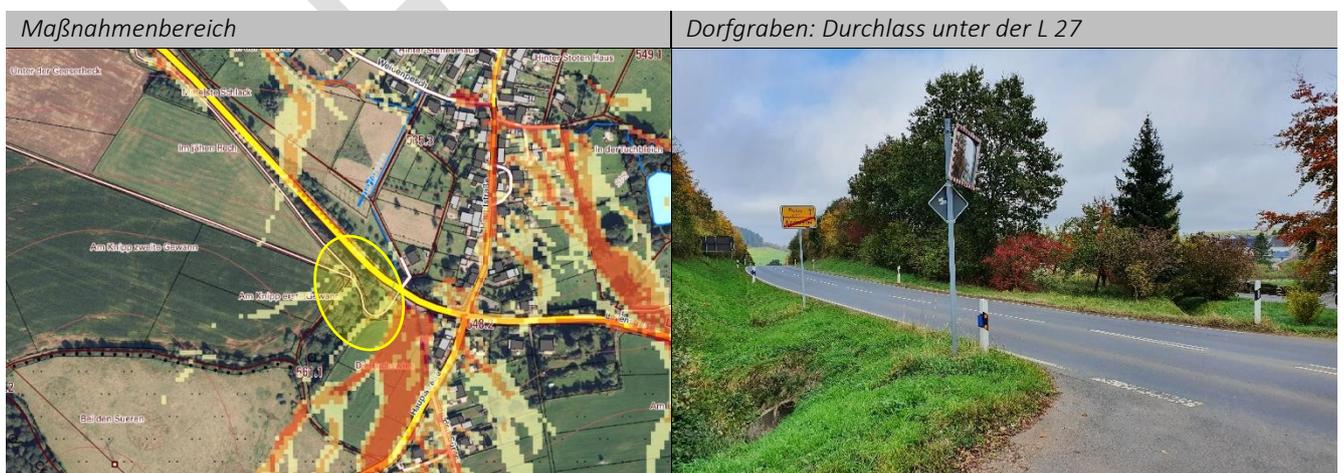
Maßnahmenbereich

**Situation** Von den landwirtschaftlichen Flächen am Wirtschaftsweg sowie entlang der Wege selbst kam es beim letzten Starkregenereignis zu wild abfließendem Wasser und Bodenmaterial. Kurzfristig angelegte Abschläge und Barrieren sollen den gezielten Abfluss im Weg und in den Bereich Straßendurchlasses des Dorfgrabens unter der L 27 unterbinden. Der Dorfgraben selbst war ebenfalls im Abschnitt zwischen der L 27 (Bereich Hauptstraße 3-5) hochwasserführend.

Dorfgraben: Durchlass unter der L 27

**Ziel** Am Wirtschaftsweg oberhalb (südlich) der L 27 soll bei künftigen Wegebaumaßnahmen die konzentrierte Wasserführung im Weg zur L 27 und den Durchlass des Dorfgrabens unterbunden werden (Abschläge im Weg, Aufwallung im Weg zur Unterbrechung des Abflusses dauerhaft herstellen). Die Abschläge sollen mit Wasserbausteinen gesichert werden, sodass sie nicht zu Erosion und Unterspülung führen. Damit soll auch der Dorfgraben am Durchlass der L 27 entlastet werden. Die Flächennutzung am Wirtschaftsweg und im direkten Einzugsbereich sollte starkregensensibel und bodenschonend erfolgen, um Erosion bei Starkregen so weit wie möglich zu reduzieren.

Maßnahmen	Zuständigkeit	Umsetzung
Anlage von Abschlägen im Weg, dauerhafte Herstellung der Aufwallung im Weg zur Unterbrechung des gezielten Abflusses zur L 27	OG	mittelfristig
Anpassung der Flächenbewirtschaftung auf den Nutzflächen am Wirtschaftsweg zur Vermeidung von Bodenerosion	Flächennutzer	dauerhaft

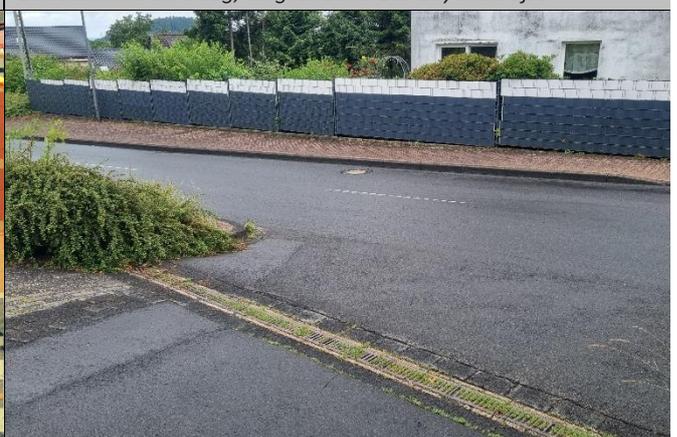
Aufgrund der ausgeprägten Hangneigung sind die Rückhaltepotenziale oberhalb der Bebauung begrenzt. Verschärfend hinzu kommt, dass die vorhandenen Entwässerungseinrichtungen – der gegenseitige Graben sowie die Durchlass- und Einlassbauwerke – nicht ausreichend unterhalten sind, sodass im Ereignisfall nicht deren ursprüngliche Leistungskapazität genutzt werden kann.

**Ziel** Durch eine regelmäßige Unterhaltung der Entwässerungseinrichtungen südlich der Bebauung, entlang des Wirtschaftsweges, soll die Situation bei Starkregen so lange wie möglich funktionsfähig gehalten werden. Aktuell (24. Juni 2022) sind der Graben sowie die Durchlass- und Einlassbauwerke aufgrund der Vegetationsdichte kaum erkennbar.
